Analyse eines Unfalls

Miteinander - wir sind nicht allein!

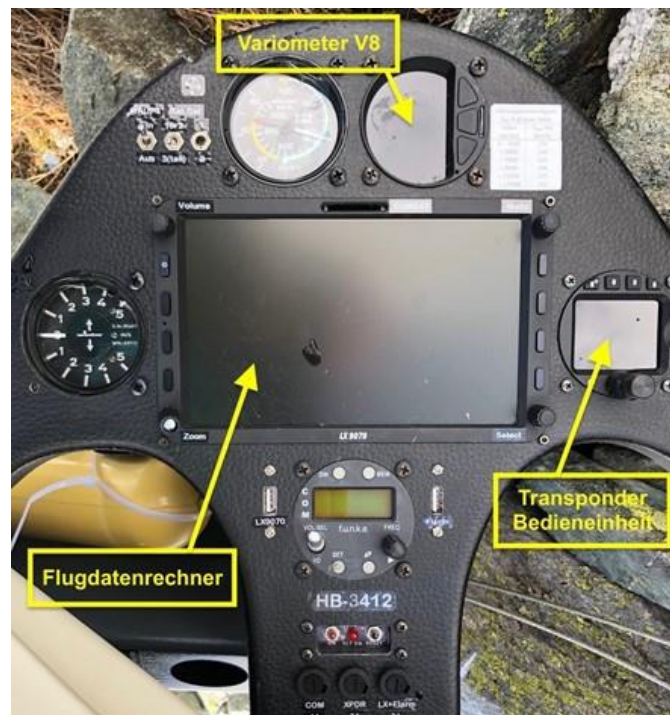
Ein Flugdatenrechner vom Typ LX9070 stellte das neue Zentrum des Schleicher-Cockpits da. Ein PowerFlarm Fusion war im Instrumentenpils verbaut und vereinte damit ein ADS-B/Transponderempfänger in einem Gerät. Die Anzeige detektierter Luftfahrzeuge erfolgte dabei auf dem Bildschirm des LX9070, bzw. auf dem rechts oberhalb befindlichen Variometer V8. Der Mode-S Transponder vom Typ Air Avionics VT-01 mit ADS-B out Technologie komplettierte das neu geschaffene moderne

Cockpit. Einzig das ELT blieb das bei Auslieferung des Hochleistungs-Segelflugzeuges verbaute ältere System, das nur auf 121,5 und 243 MHz sendete – nicht aber auf 406 MHz. Das ELT war somit beim BAZL nicht registriert.

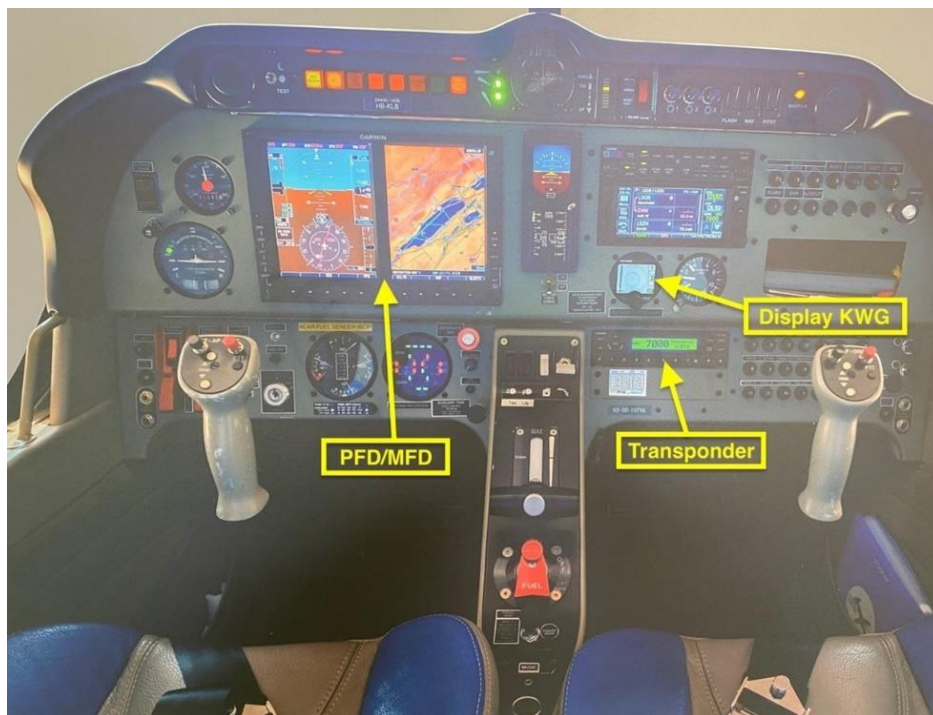
Leider wurde die Anzeige detektierter Luftfahrzeuge nicht auf diesem prominent in der Cockpitmitte verbauten PFD/MFD angezeigt (was technisch möglich ist), sondern nur auf dem unten rechts verbauten TRX 2000 Traffic Monitor mit einer Bildschirmdiagonale von 50,80 mm. Hinzu kam beim Einbau der Antennen für das

Flarm-Modul eine Innenantenne. In dem Tiefdecker war neben dem TRX-2000 ein Mode-S Transponder vom Typ GTX 328 eingerüstet, der nicht über eine ADS-B out-Funktionalität verfügte.

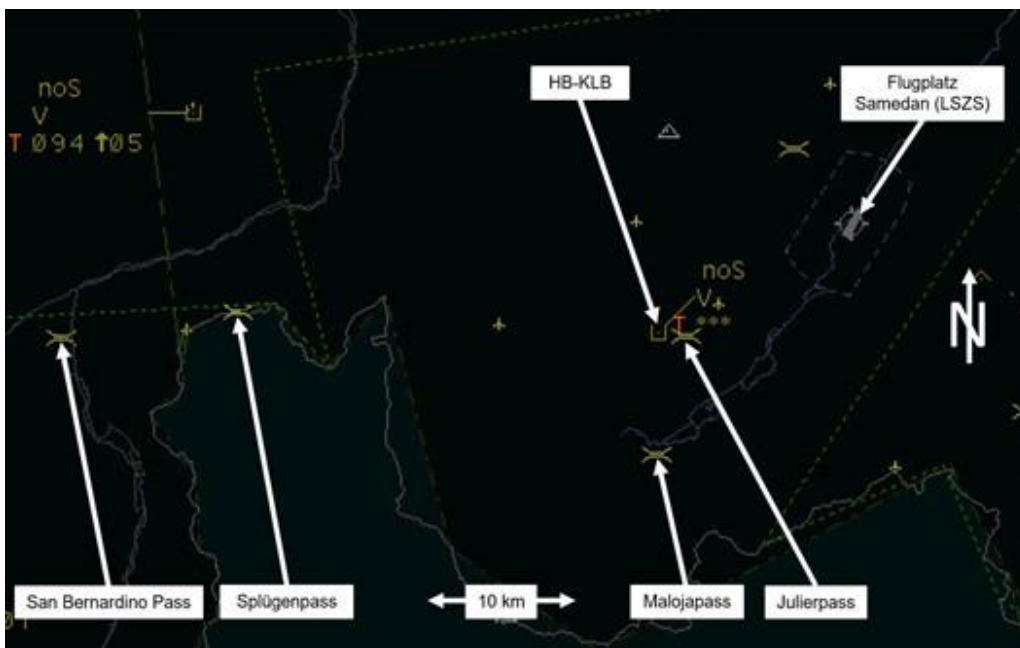
Grundsätzlich entspricht der Antwort-Modus des Transponders dem Anfrage-Modus der Radar-Bodenstation. Entsprechend antwortete der verbaute Mode-S Transponder auch nur mit einem Mode-A/C Signal. Das hatte zur Konsequenz, dass die Radaretikette auf dem Monitor des FISO keine Information zum Luftfahrzeug („noS“), keine Information zur Flughöhe (FL), durchaus aber eine Information zum Transpondercode („V“=7000), wiederum aber keine Information zur Geschwindigkeit über Grund, und auch keine Information über die Vertikalgeschwindigkeit des Luftfahrzeuges enthalten hatte. Alles, was dem FISO auf seinem Monitor angezeigt wurde, war ein Radarsignal mit dem Zusatz „noS V“ über dem Julierpass.

Da die HB-3412 den Mode-S Transponder während des gesamten Fluges nicht eingeschaltet hatte, gab es für den Segler keinerlei Signatur auf dem Monitor des FISO. Eine Verkehrsinformation an die beiden Flugzeuge konnte daher seitens FIC nicht erteilt werden.
