# Neues zum Luftraum 2016

# Luftraumänderungen 2016

Erweiterung Luftraum D Stuttgart

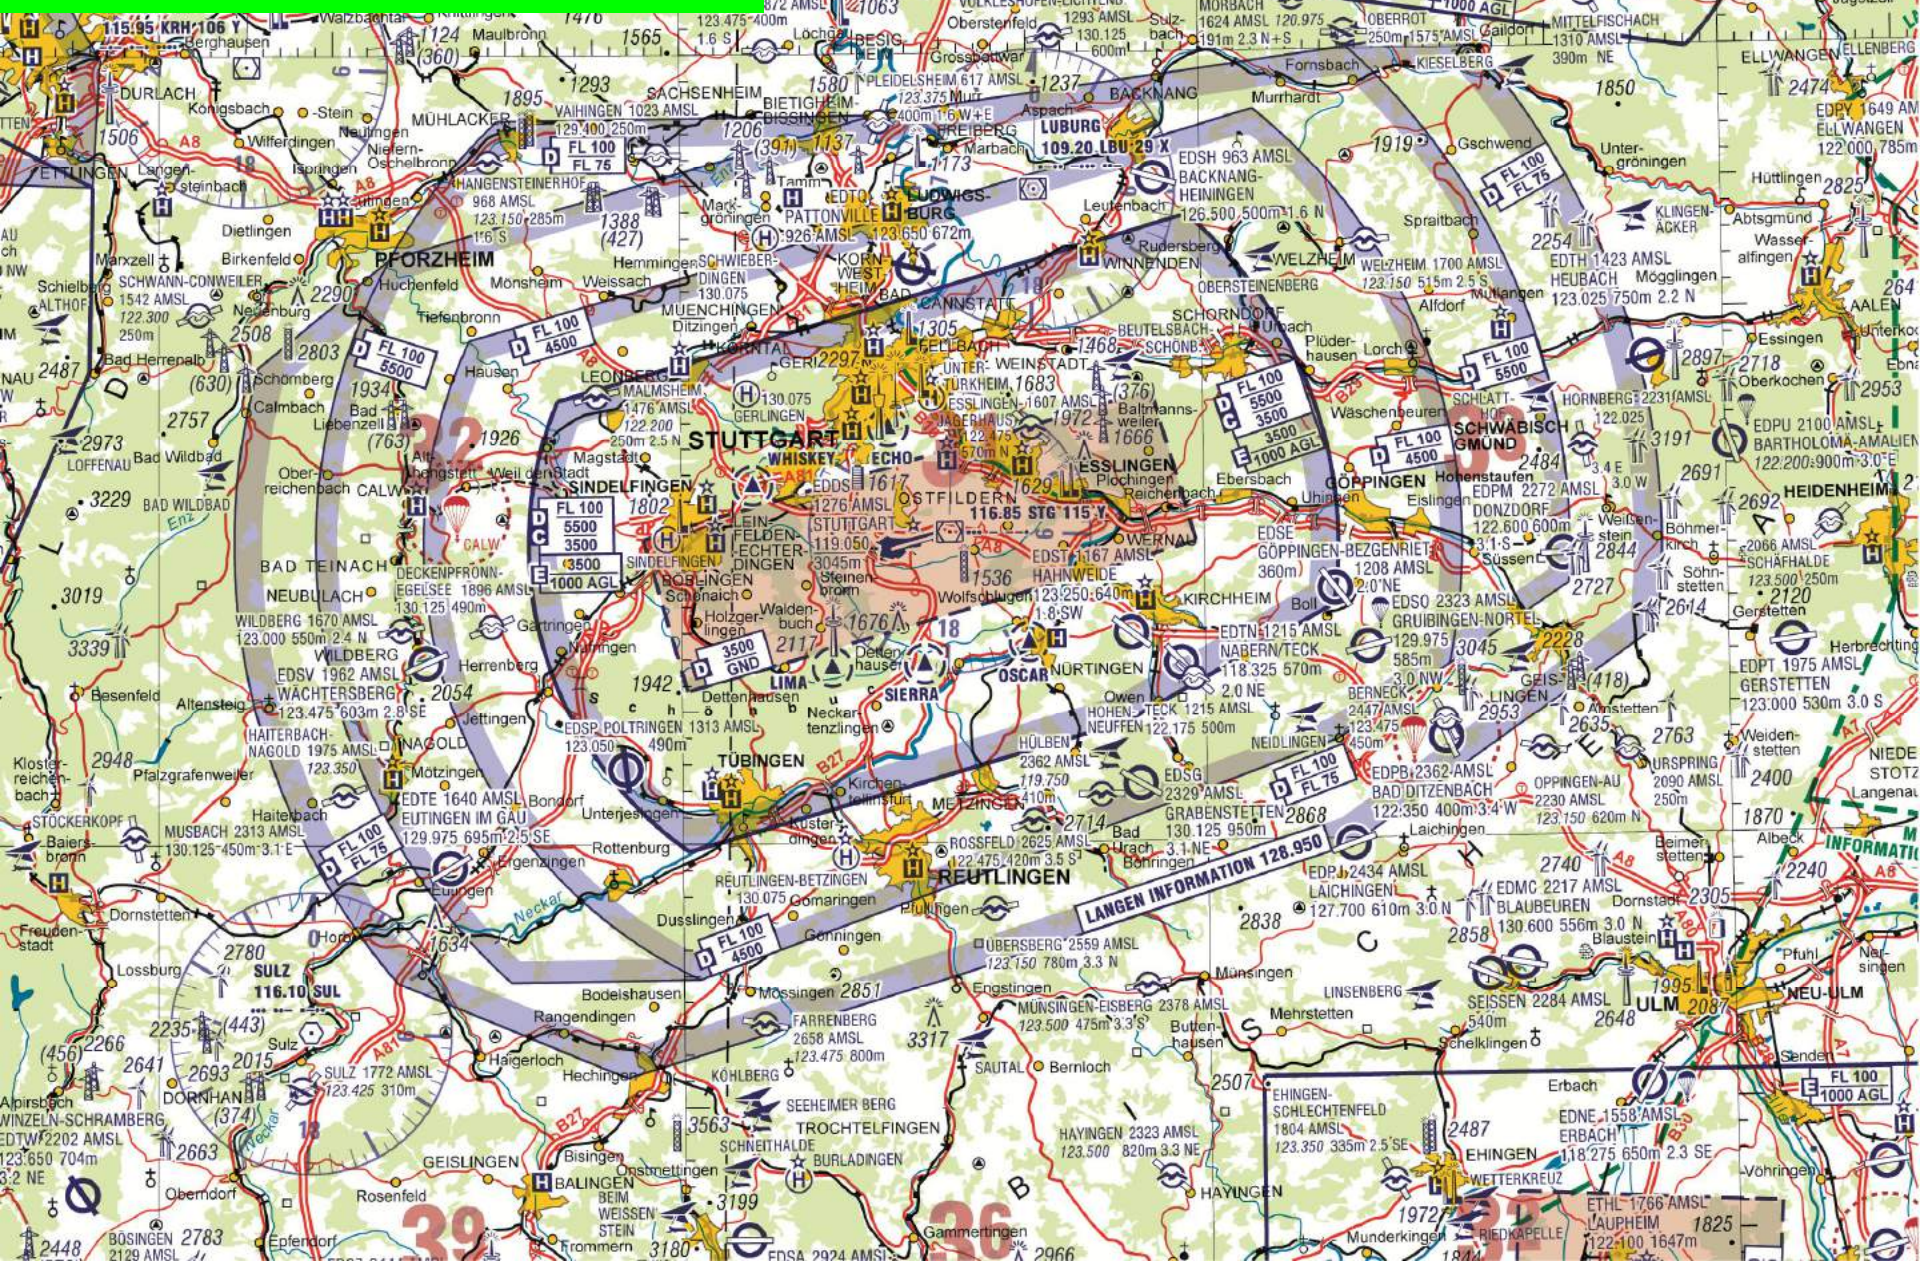
# Luftraum um Stuttgart

ab 31.03.2016

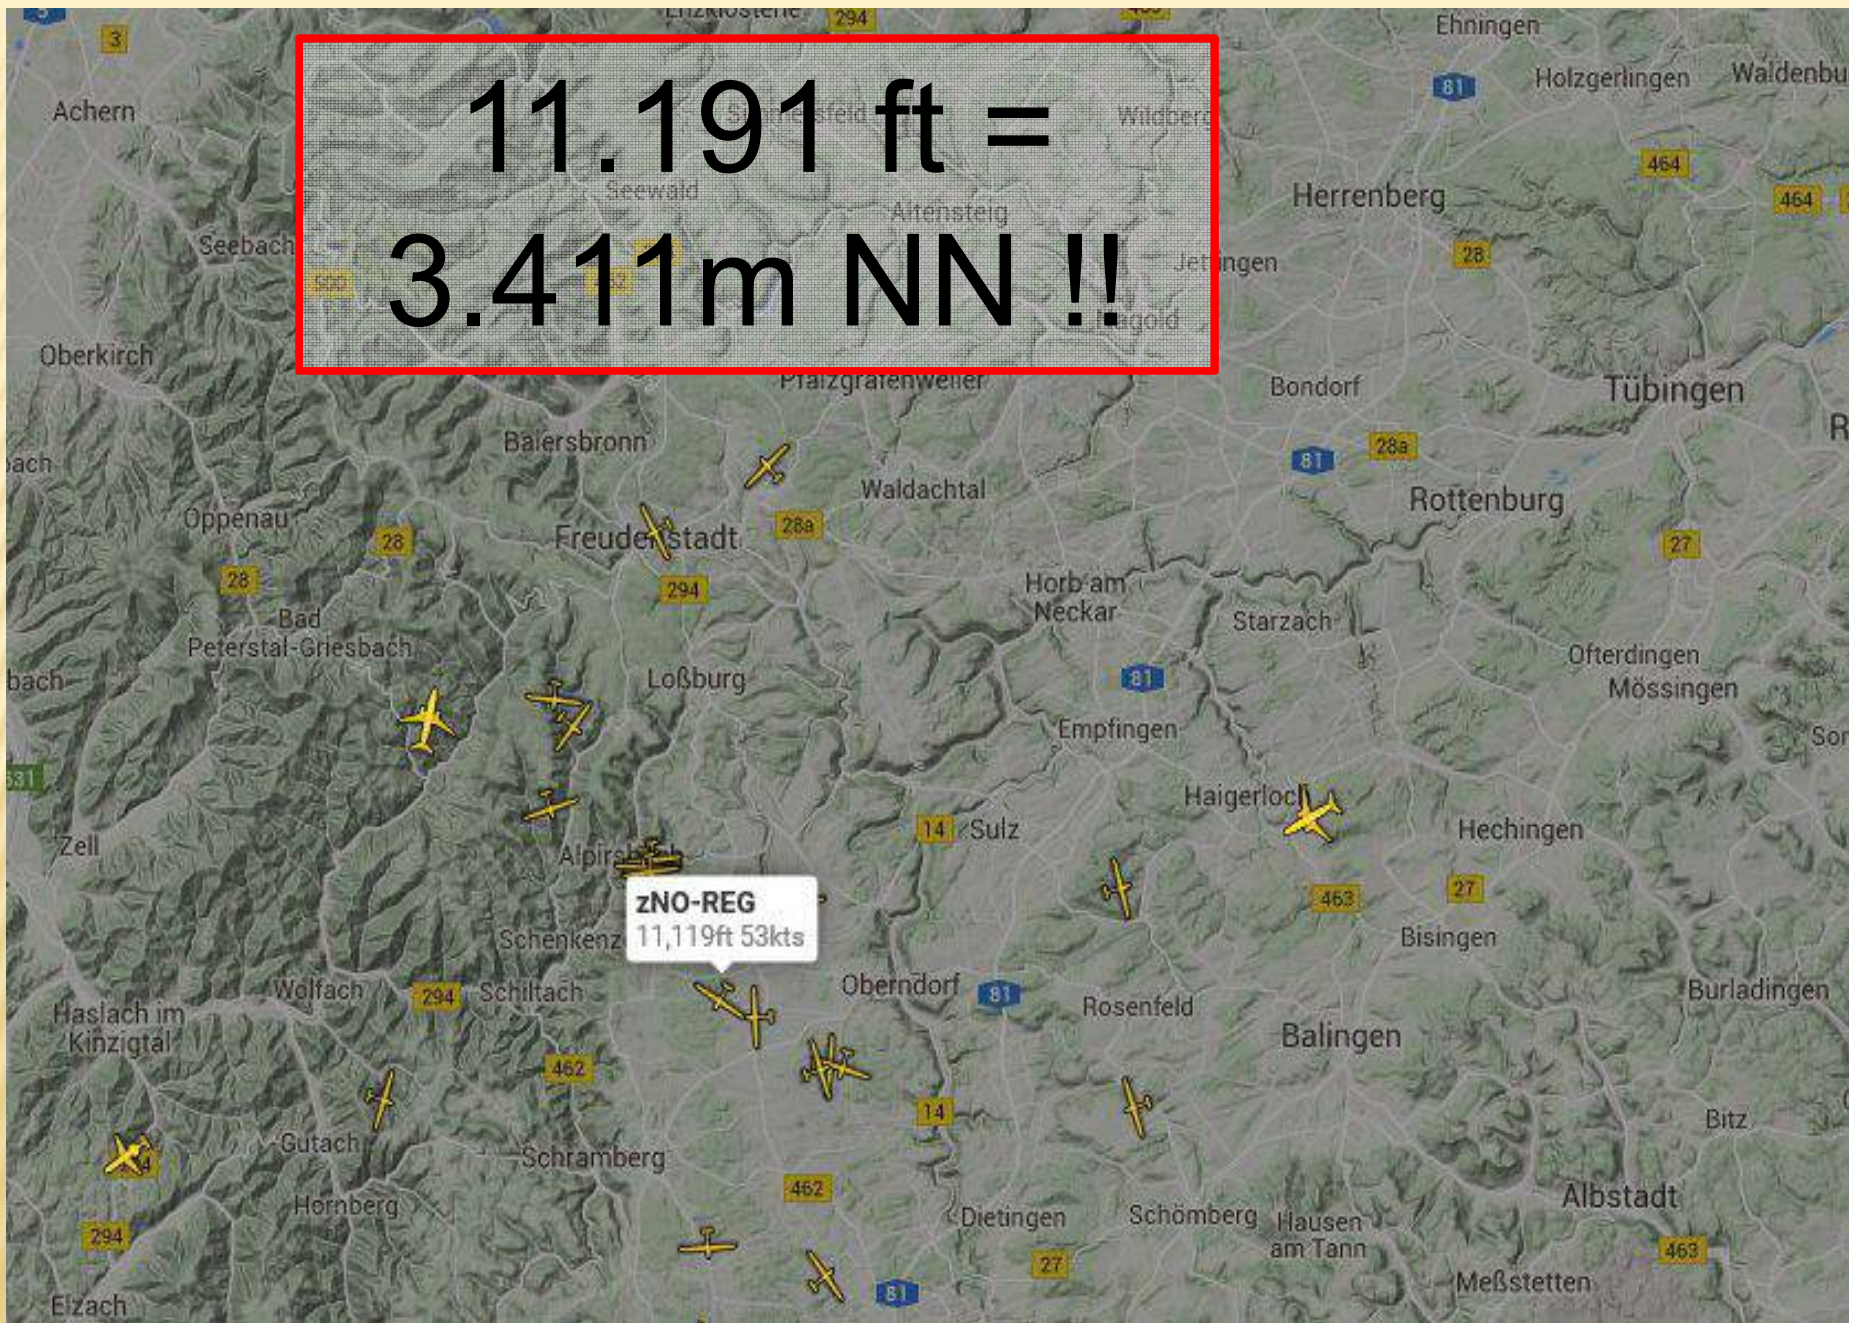
11.191 ft =  
3.411m NN !!

**ZNO-REG**  
11,119ft 53kts

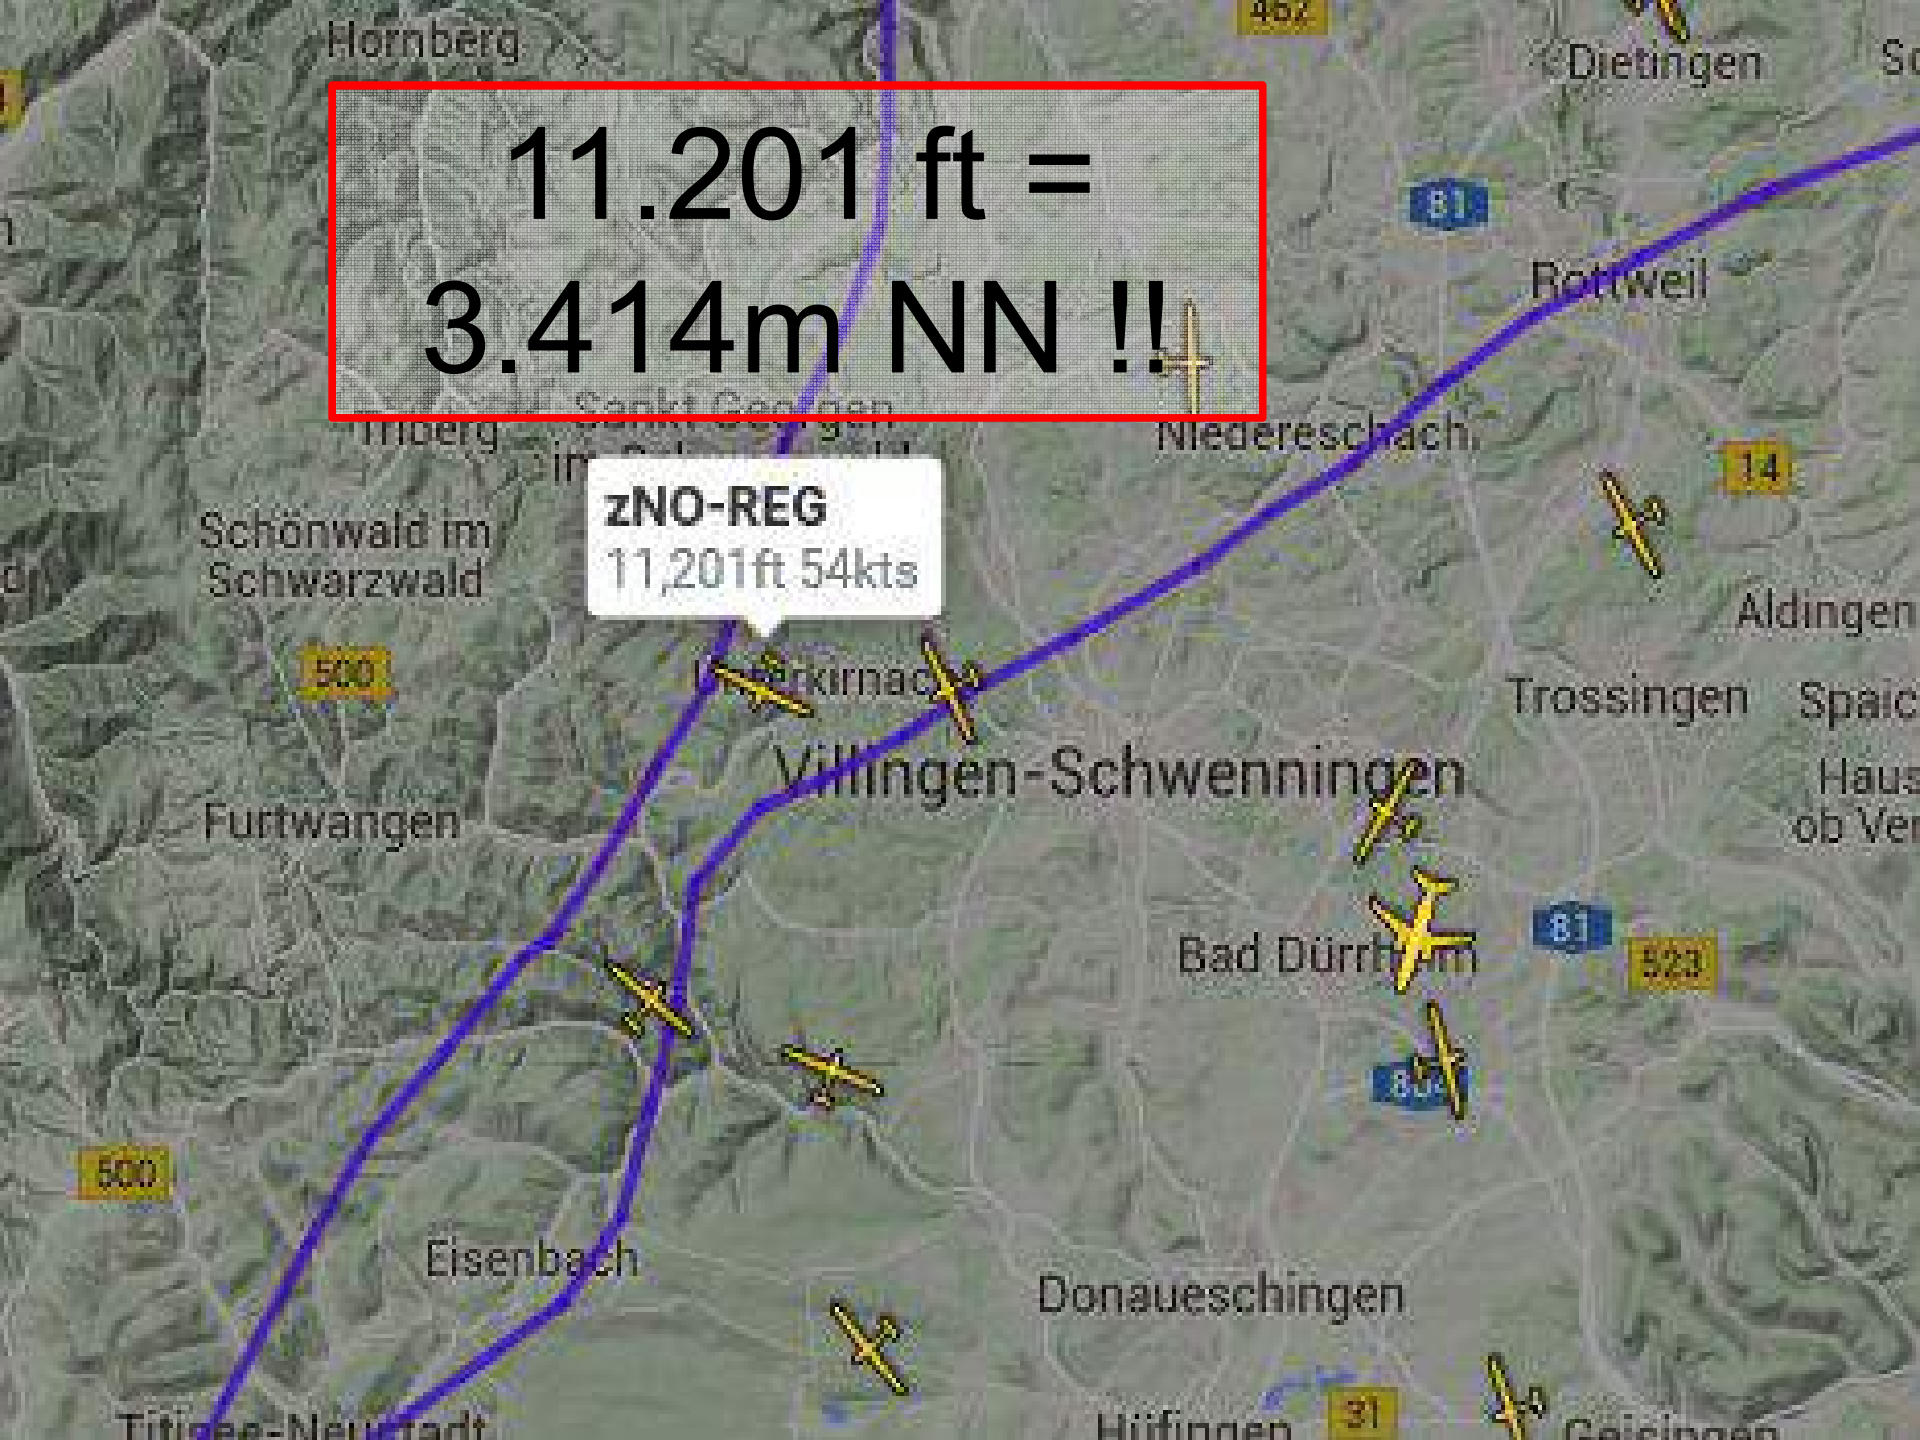
11.201 ft =  
3.414m NN !!

**ZNO-REG**  
11,201ft 54kts

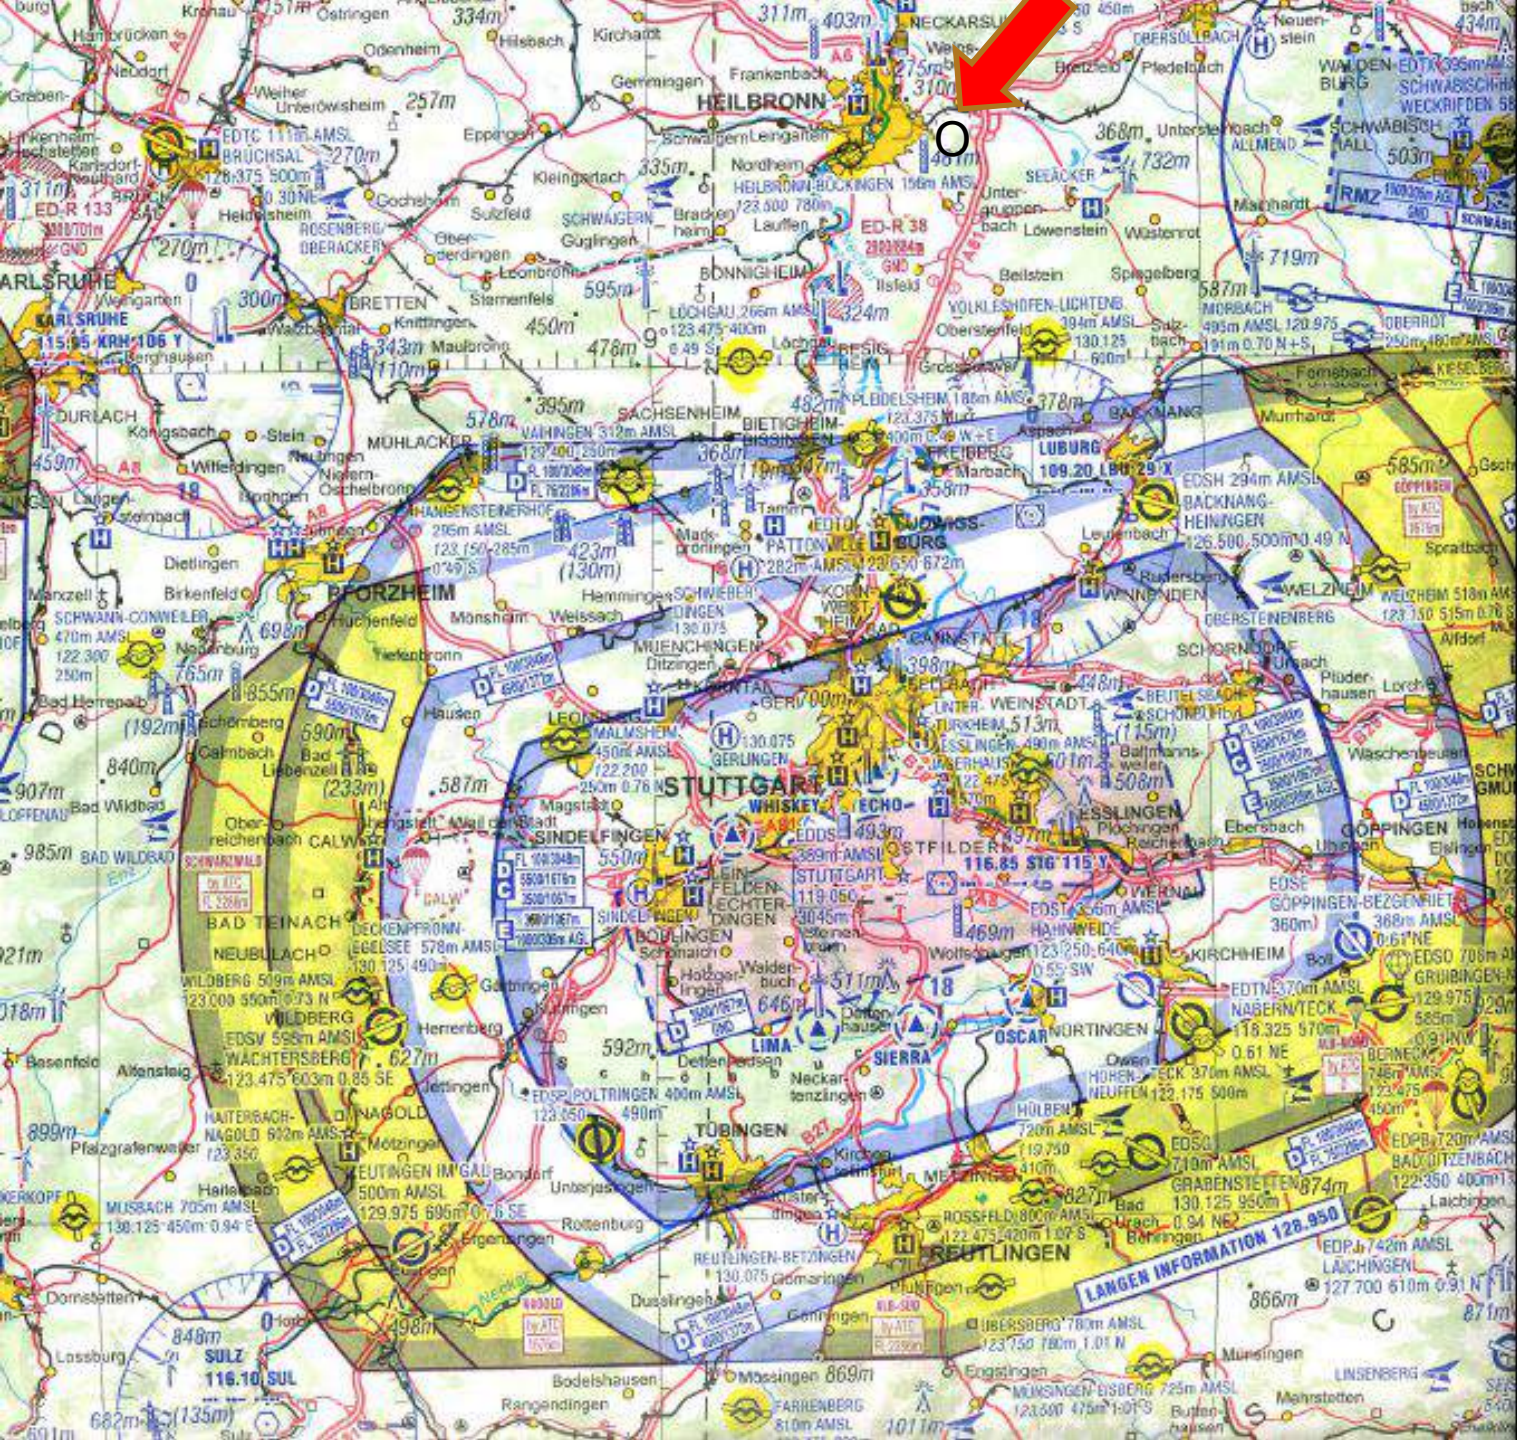
07.08.2015

Gefährliche Annäherung zwischen einem A319 und einem Segelflugzeug in FL 100 bei Heilbronn! Der Airbus musste ein Ausweichmanöver durchführen.

Bei Heilbronn  
Luftraum E  
bis FL 100

- Airbus-Pilot macht Ausweichmanöver
- Airbus-Pilot macht Meldung (AIRPROX = sicherheitsgefährdende Annäherung von Luftfahrzeugen )

Am vergangenen Freitag kam es zu einer Annäherung eines unserer A319 auf dem Weg nach STR in FL100 mit einem entgegenkommenden Segelflugzeug.

Die GWI Flightcrew hatte den Verkehr nicht auf dem TCAS und auch der Lotse war nicht über den Einflug eines Segelfliegers in Luftraum C an dieser Stelle informiert.

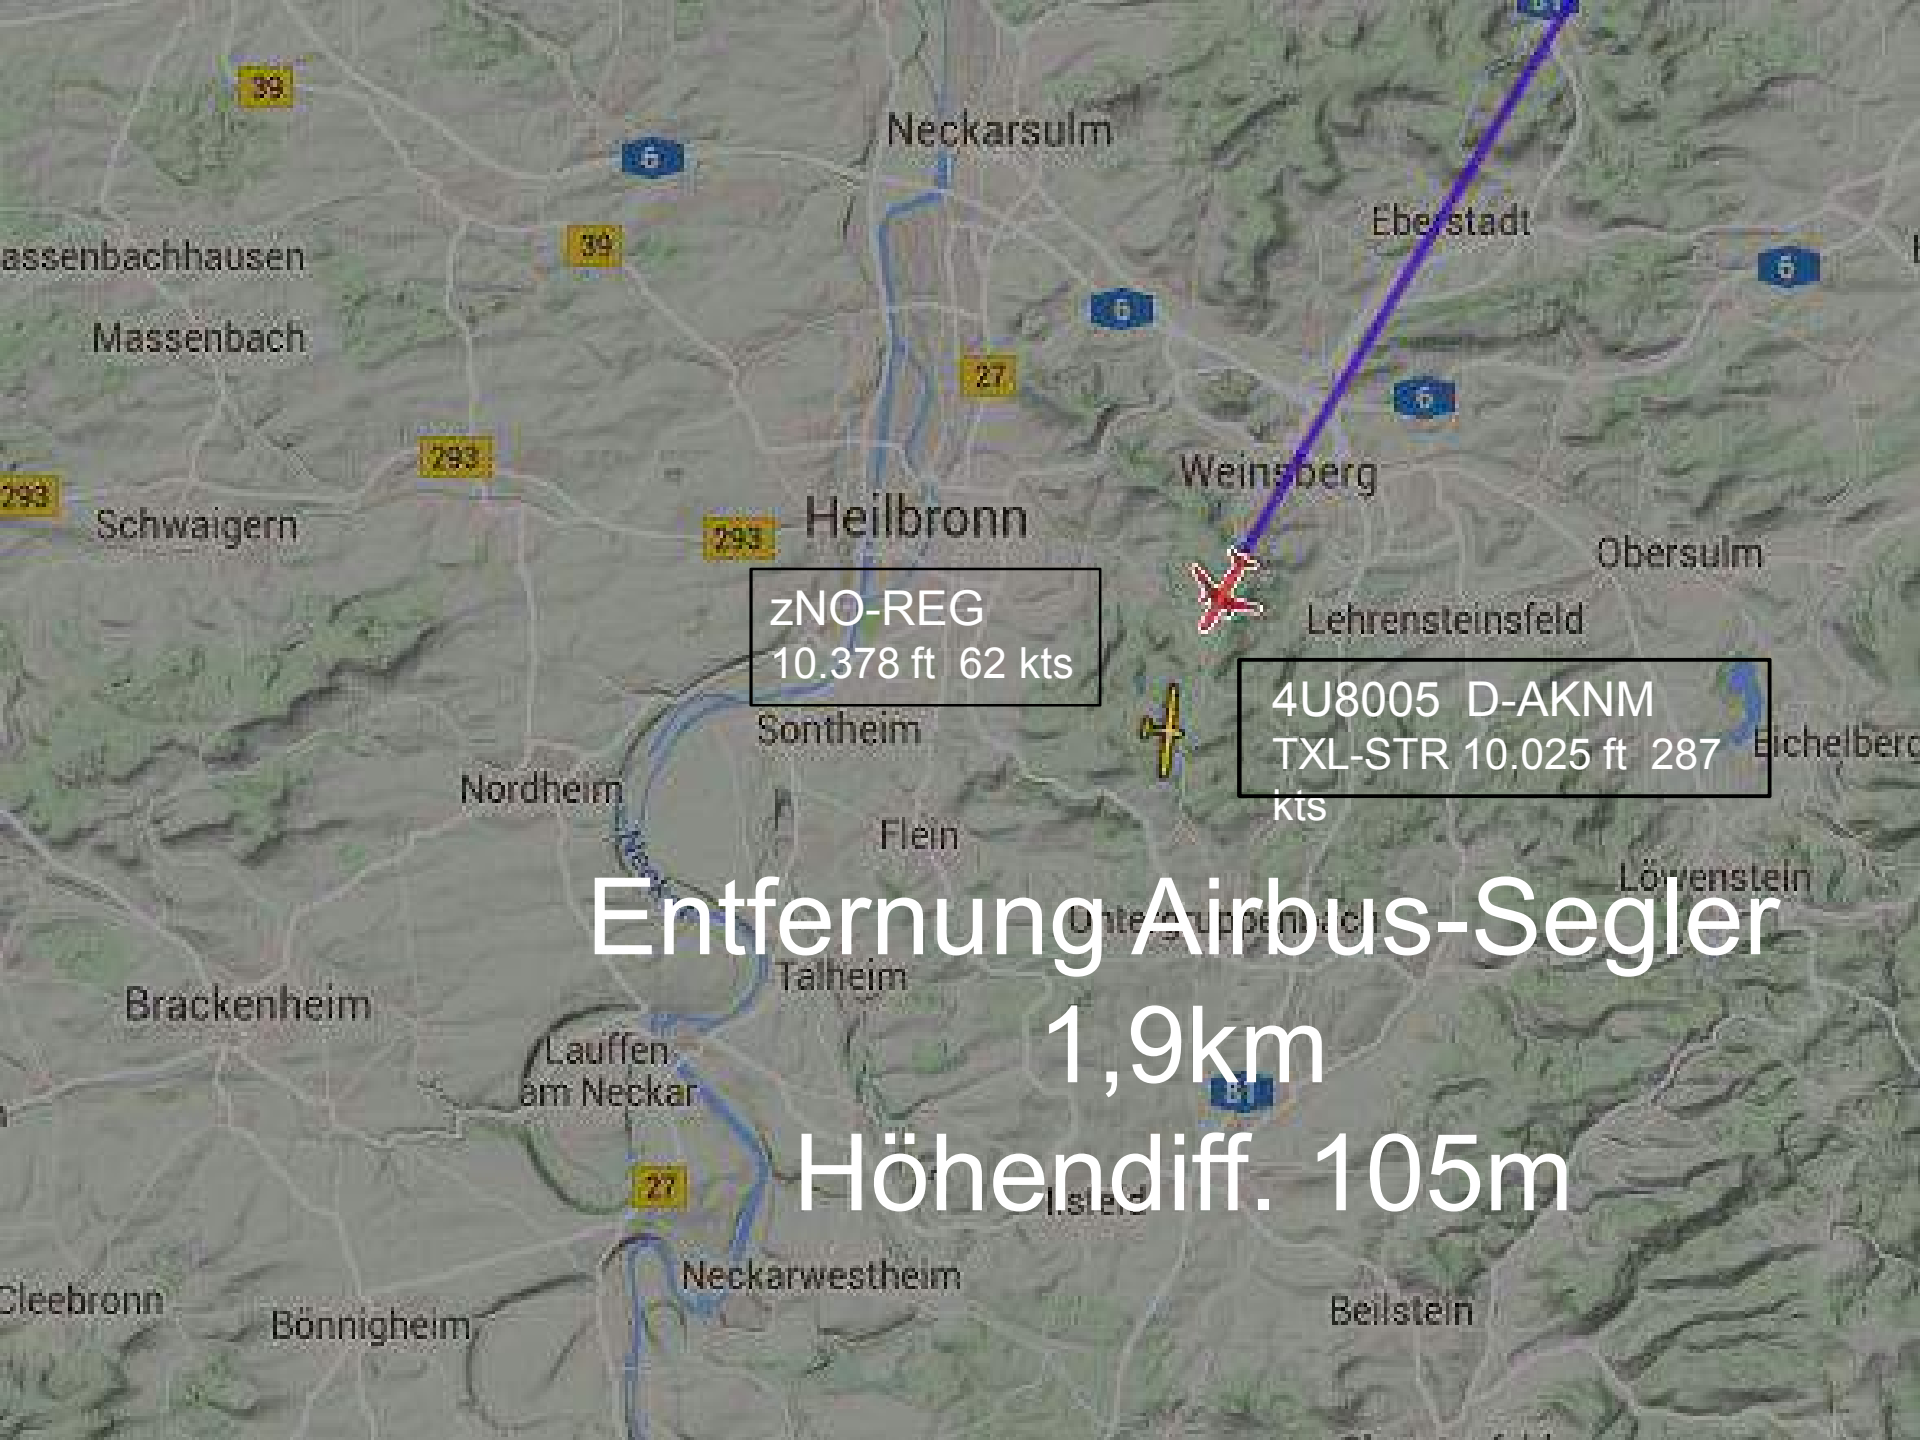
zNO-REG  
10.378 ft 62 kts

4U8005 D-AKNM  
TXL-STR 10.025 ft 287  
kts

Entfernung Airbus-Segler  
1,9km  
Höhendiff. 105m

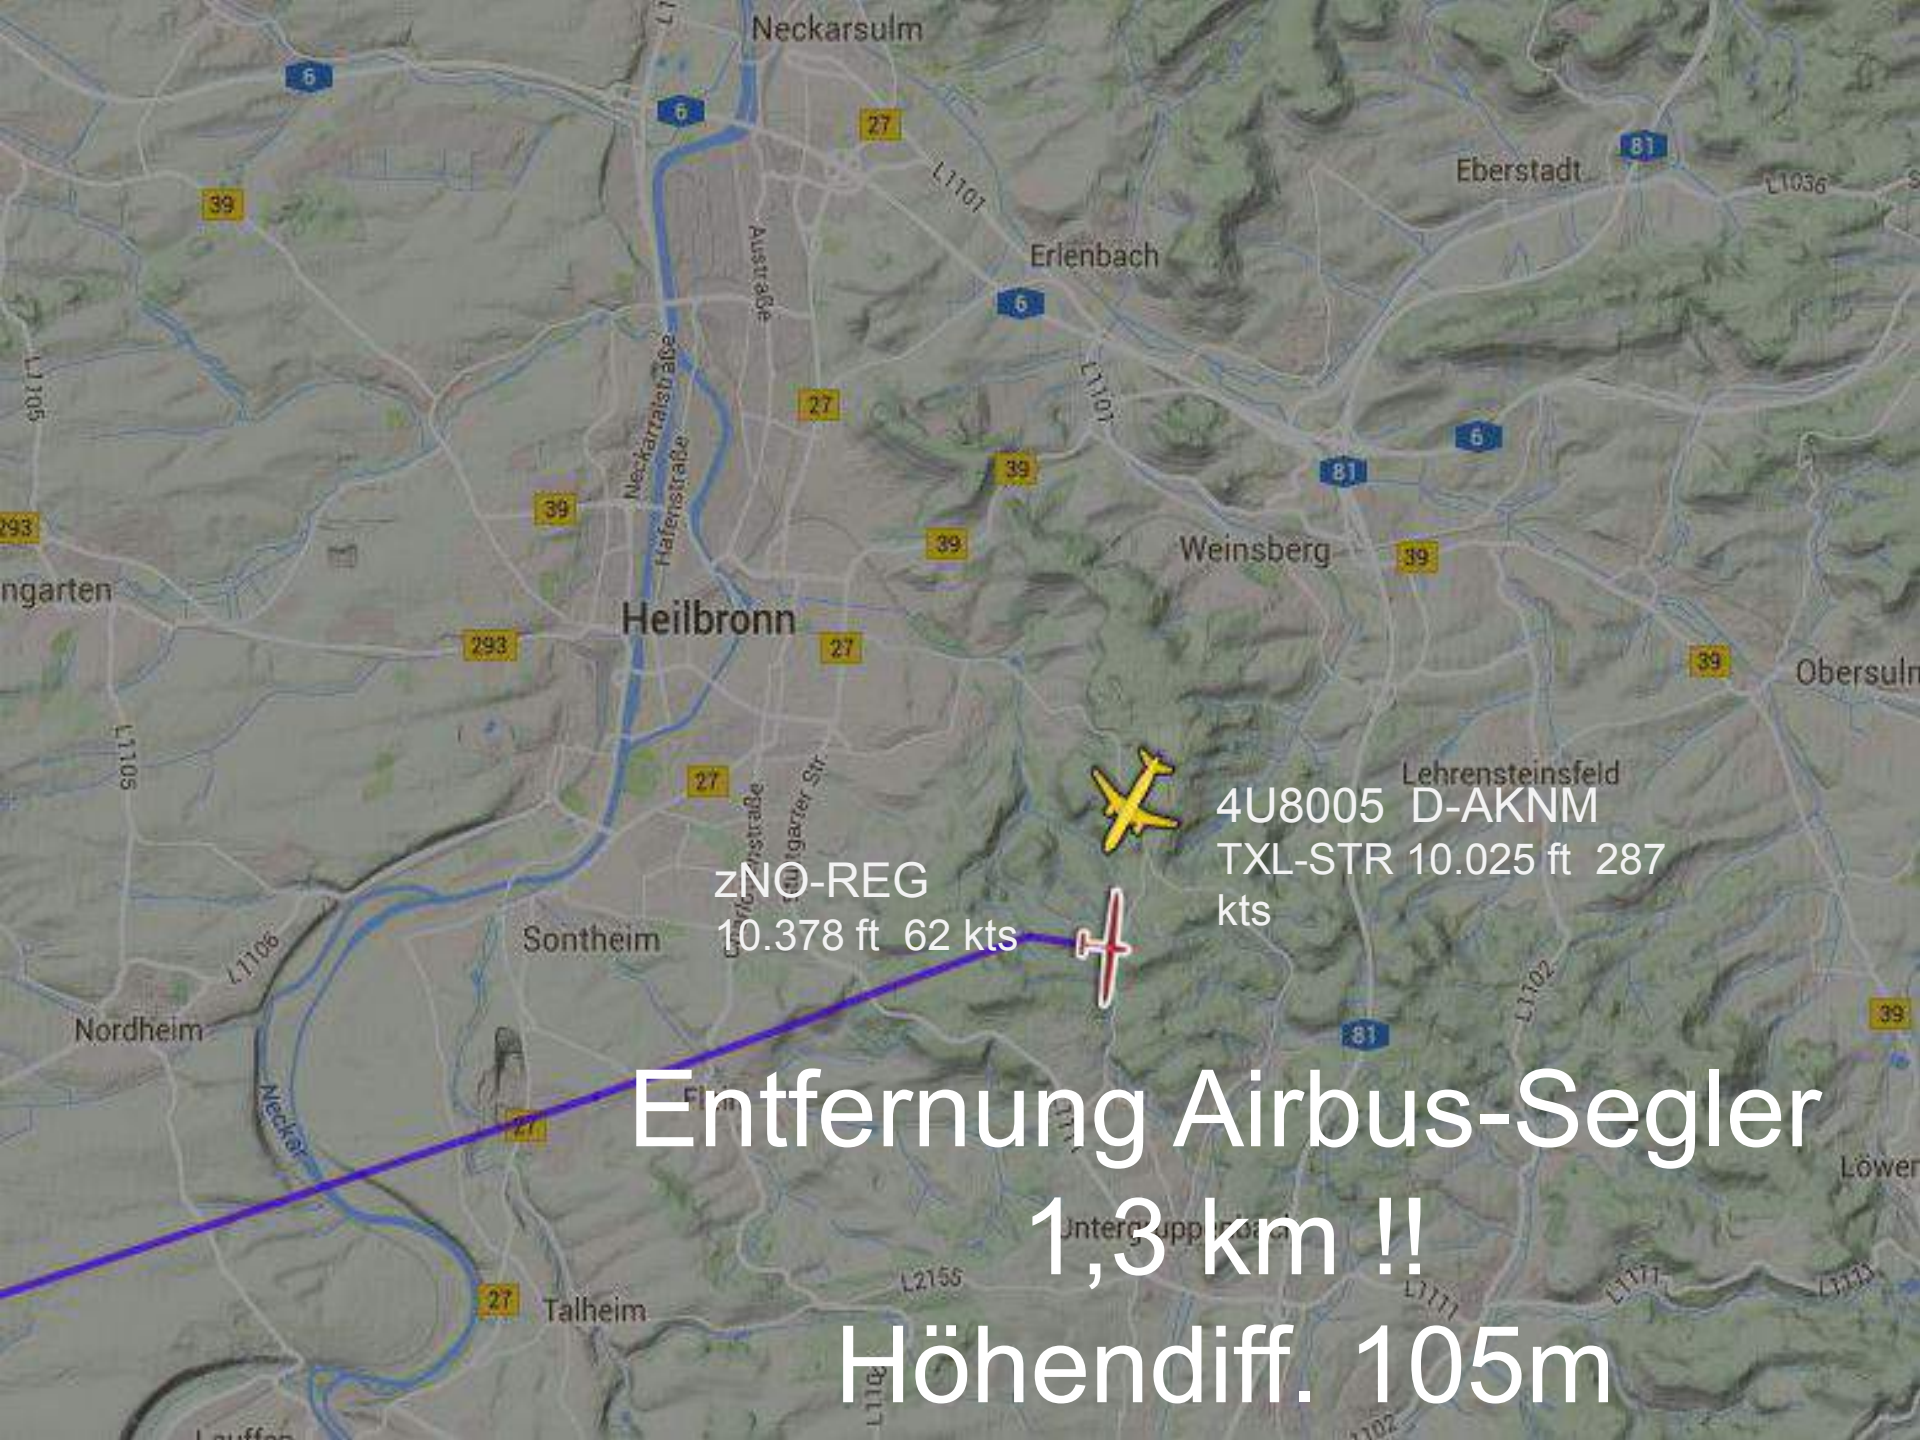
zNO-REG  
10.378 ft 62 kts

4U8005 D-AKNM  
TXL-STR 10.025 ft 287  
kts

Entfernung Airbus-Segler  
1,3 km !!  
Höhendiff. 105m
