# WARTUNGSANWEISUNG FÜR L'HOTELLIER - VERBINDUNGEN

ANWEISUNGEN FÜR DIE INSTANDHALTUNG VON SCHNELLVERSCHLÜSSEN  
DER FIRMA L'HOTELLIER

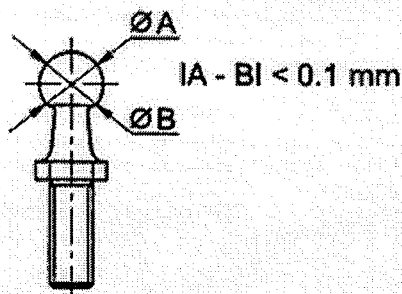
FIG. 2

## 2.2 MESSUNG DER RUNDHEIT DES KUGELKOPFS (siehe Abb. 2)

Die Abweichung zwischen mehreren Messungen des Kugelkopfdurchmessers darf nicht größer als 0,1 mm sein.  
Mit dieser Messung soll ein abnormer Verschleiß des Kugelkopfes festgestellt werden.
