Fiberglas-Technik Rudolf Lindner <b>EASA AP.161</b>	Technische Mitteilung (TM-G05) „Seilrollen 42 mm“	Grob Sailplanes EASA.A.250	Blatt 1 von 1 Ausgabe 17.01.2014
---	--	----------------------------------	-------------------------------------

Gegenstand: Austausch Seilrollen Durchmesser 42 mm

Fiberglas-Technik Rudolf Lindner EASA AP.161	Service Bulletin (SB-G05) „Control cable pulleys 42 mm“	Grob Sailplanes EASA.A.250	Page 1 of 1 Edition 17.01.2014
--	--	----------------------------------	-----------------------------------

Fiberglas-Technik Rudolf Lindner <b>EASA AP.161</b>	Anweisung / Instructions (A/I-G05) „Austausch Seilrollen 42 mm“ / „Replacement control cable pulleys 42mm“	Grob Sailplanes EASA.A.250	Blatt / page 1 / 7 Ausgabe / edition 17.01.2014
---	--	----------------------------------	---

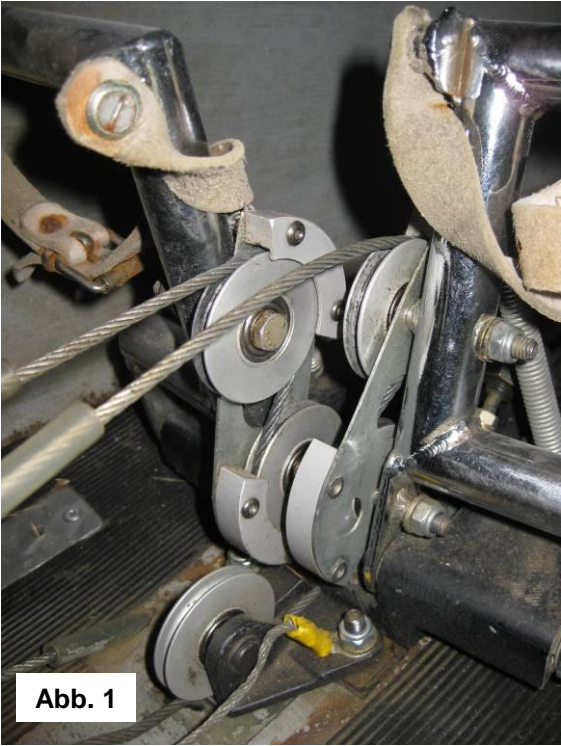
Abb 1 – Pedaleinheit: offener Seilkäfig, Aluminium-Rollen (kein Austausch notwendig)  
Rolle für Pedalverstellung, ebenfalls aus Aluminium  
*Pedal unit: open cable cage, Aluminum pulleys (no replacement needed)  
pulley for pedal adjustment, also Aluminum*

(Beispiele in Abb. 1 / 2 / *Examples in Abb. 1 / 2*)

- 1 Pedaleinheiten in hintere Stellung bringen.  
*Move pedal units into rear-most position.*
- 2 Sichtkontrolle des Materials der Seilrollen – sind Aluminium-Rollen installiert und diese unbeschädigt, ist kein Austausch notwendig.  
*Visual control of the cable pulley material – if Aluminum pulleys are installed and show no damage, then no replacement is needed.*

(Beispiele in Abb. 1 / 5 / *Examples in Abb. 1 / 5*)

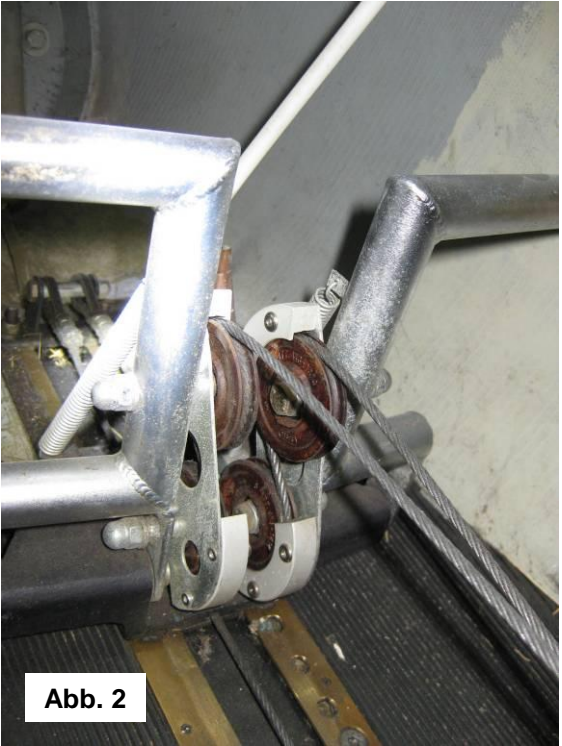
Abb. 2

Abb 2 – Pedaleinheit: offener Seilkäfig, braune Kunststoff-Rollen (Austausch notwendig)  
*Pedal unit: open cable cage, brown plastic pulleys (replacement needed)*

- 5 Kunststoff-Seilrollen durch Aluminium-Seilrollen aus dem Reparatur-Satz „Pedaleinheit“ ersetzen.  
*Replace plastic pulleys with Aluminum pulleys from the repair kit „pedal unit“.*

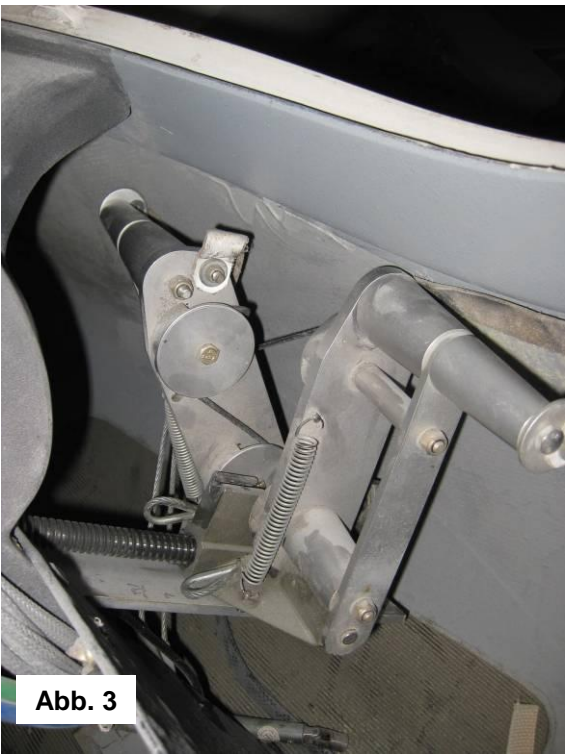
Abb 3 / 4 – Pedaleinheit: geschlossener Seilkäfig, weiße Kunststoff-Rollen (Austausch notwendig)  
 Pedal unit: closed cable cage, white plastic pulleys (replacement needed)

(Beispiele in Abb. 3 / 4 / *Examples in Abb. 3 / 4*)

- 6 Kunststoff-Seilrollen durch Aluminium-Seilrollen aus dem Reparatur-Satz „Pedaleinheit“ ersetzen.  
*Replace plastic pulleys with Aluminum pulleys from the repair kit „pedal unit“.*

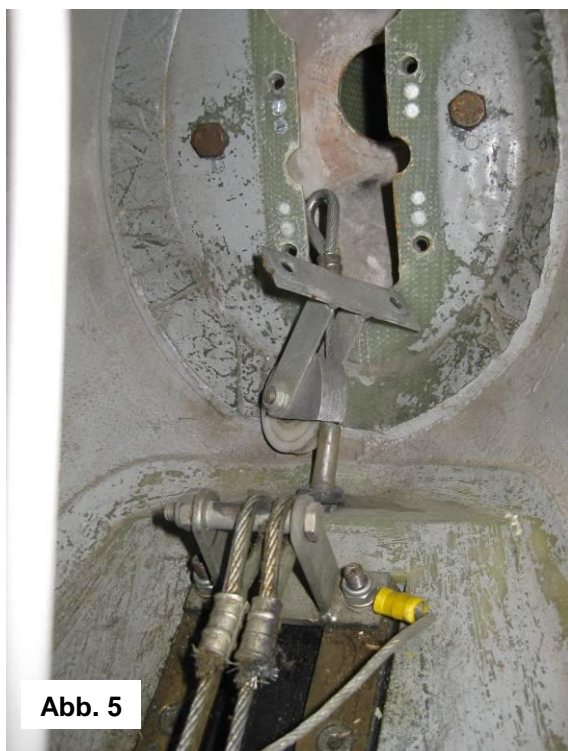
Abb. 5

Abb 5 – Rolle für Pedalverstellung, weisse Kunststoff-Rolle  
*pulley for pedal adjustment, white plastic pulley*

- 1 Sichtkontrolle des Materials der Seilrollen – sind die Rollen unbeschädigt, ist kein Austausch notwendig.  
*Visual control of the cable pulley material – if pulleys show no damage, then no replacement is needed.*
- 2 Seilrollen durch Aluminium-Seilrollen aus dem Reparatur-Satz „Einzelrolle“ ersetzen.  
*Replace pulley with Aluminum pulley from the repair kit „single pulley“.*
- 3 Wieder-Zusammenbau in umgekehrter Reihenfolge wie die Demontage.  
*Re-assembly in reverse order of de-installation.*
- 4 Funktionskontrolle der Pedalverstellung / Kupplungsbetätigung.  
*Check function of rudder pedal adjustment / tow hook actuation.*

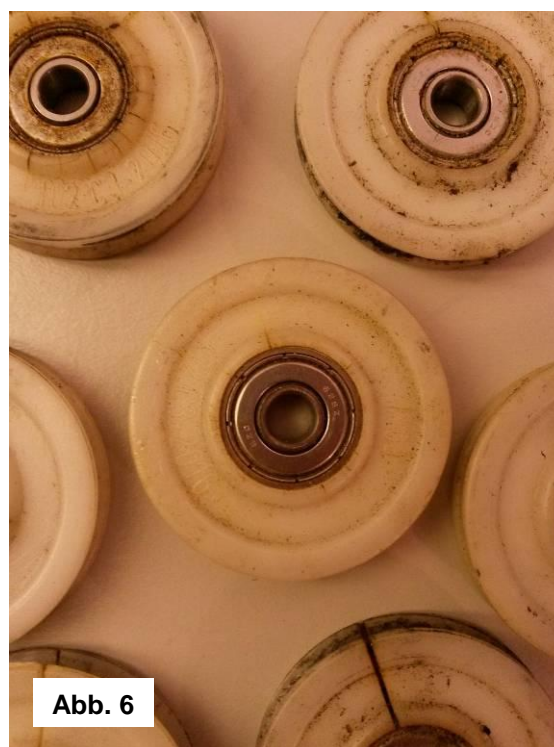
Abb. 6

Abb 6 – beschädigte Seilrollen aus weissem Kunststoff nach Austausch  
*damaged cable pulleys from white plastic after replacement*

Da Brüche in Kunststoffrollen in den Pedaleinheiten aufgetreten sind, sind Kunststoffrollen dort durch solche aus Aluminium zu ersetzen.

*Because cracks have been observed in plastic pulleys of pedal units, such plastic pulleys must be replaced by Aluminum pulleys.*
